| RIQUALIFICAZIONE DELL'ASILO NIDO "IL GIRASOLE"<br>via Attiraglio 21 – Palazzolo s/O (BS)<br>CUP: J49J21003610005 | | DATA: 10.05.2021 | |
| RELAZIONE TECNICA GENERALE | | TAV. N. <b>01rt</b> | |
| COMMITTENTE:<br>COMUNE DI PALAZZOLO SULL'OGLIO | PROGETTISTA:<br>ING. LUIGI SIGISMONDI | RIF INT: 005-GAR-2021 | |

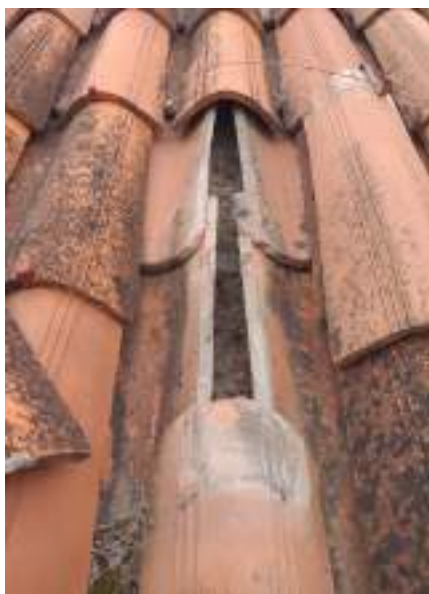
Il manto di copertura è in coppi in laterizio provvisti di ganci in lamiera preverniciata. La cappa al di sotto del manto è in condizioni non ottimali. Non è presente nessuno strato di tenuta.

*Manto di copertura in coppi*

Il manto in coppi verrà rimosso e sostituito con pannelli sp. 30 mm sandwich in alluminio. Non sono previsti interventi sui canali di gronda esistenti.

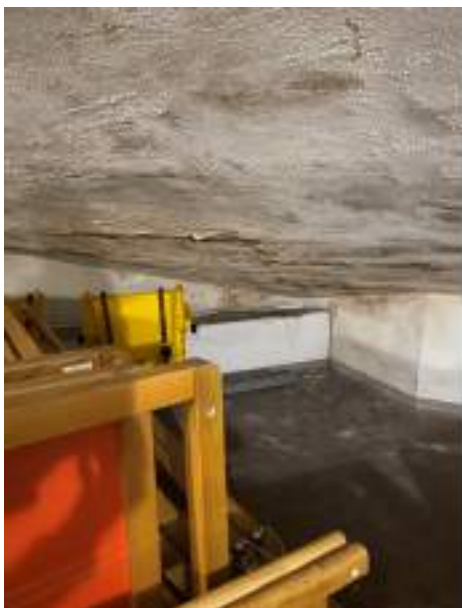
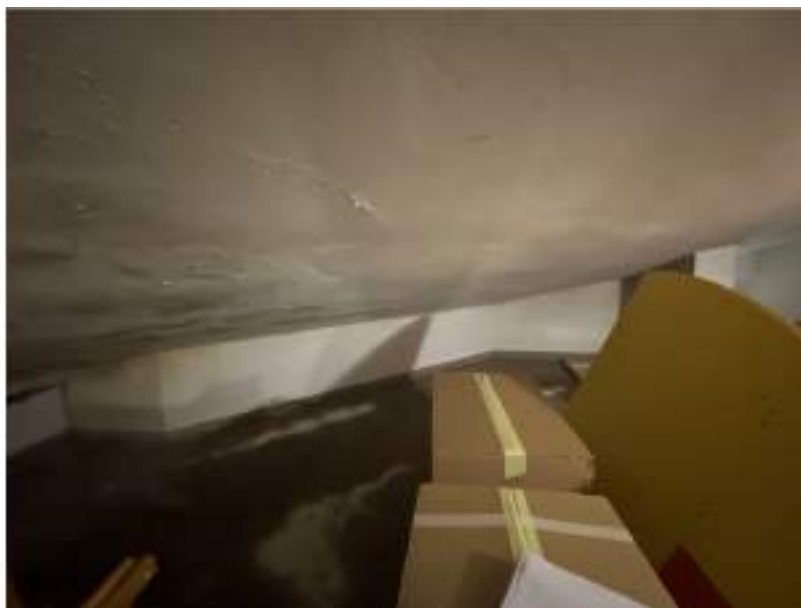
In lato nord e in particolare in corrispondenza del piano ammezzato in lato sud sono presenti infiltrazioni dalla copertura.

*Infiltrazioni nella copertura del piano ammezzato*

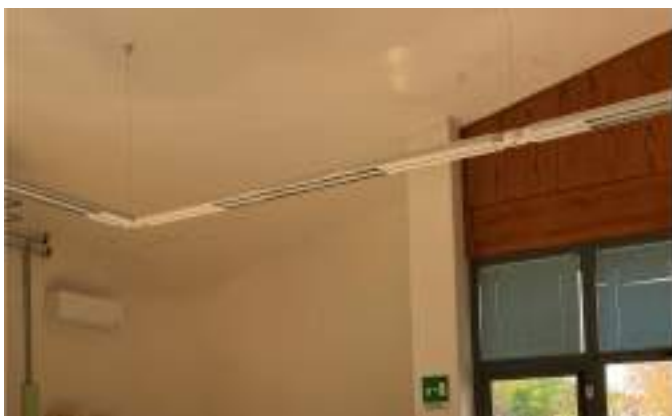
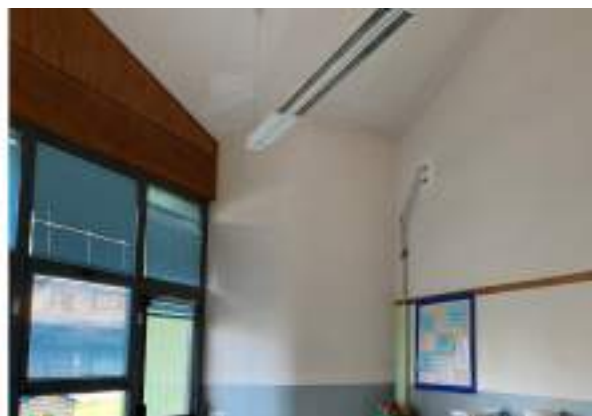
*Infiltrazioni dalla copertura in lato nord*

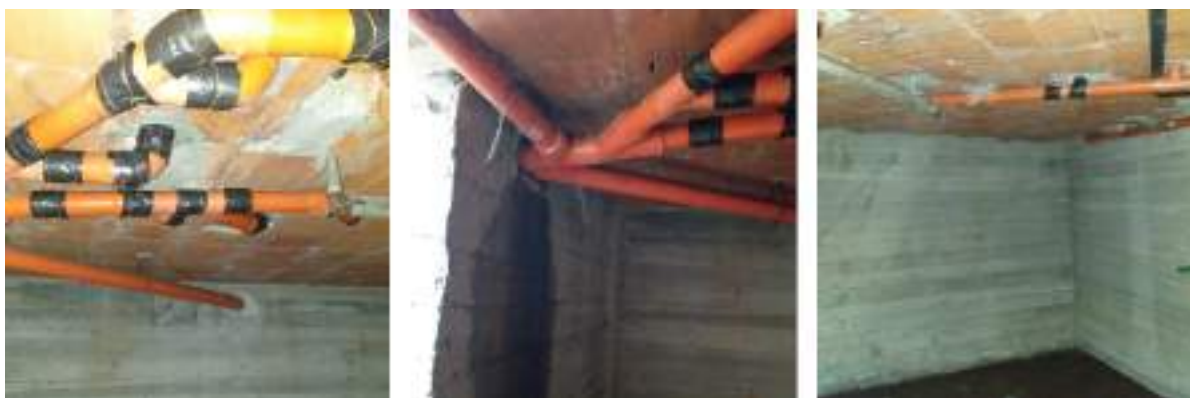
L'edificio non è collegato alla pubblica fognatura ma è presente una fossa imhoff in lato est. Gli scarichi delle acque nere sono in gran parte visibili dal locale tecnico interrato posto in lato est. Trattasi di tubi PVC (arancio) appesi a soffitto, senza guarnizioni. Sono stati nastrati in corrispondenza dei giunti con materiale plastico. Sono presenti numerose perdite. Nel presente progetto è prevista la sistemazione delle problematiche e l'allaccio alla pubblica fognatura.

*Perdite del sistema fognario nel locale interrato*

Si prevede la sistemazione del sistema fognario, in particolare il collegamento parziale delle acque nere alla fognatura comunale. Si collegheranno gli scarichi in lato est dell'edificio alle fognature pubbliche su via Attiraglio e si predisporranno gli eventuali futuri scarichi provenienti dal lato ovest.

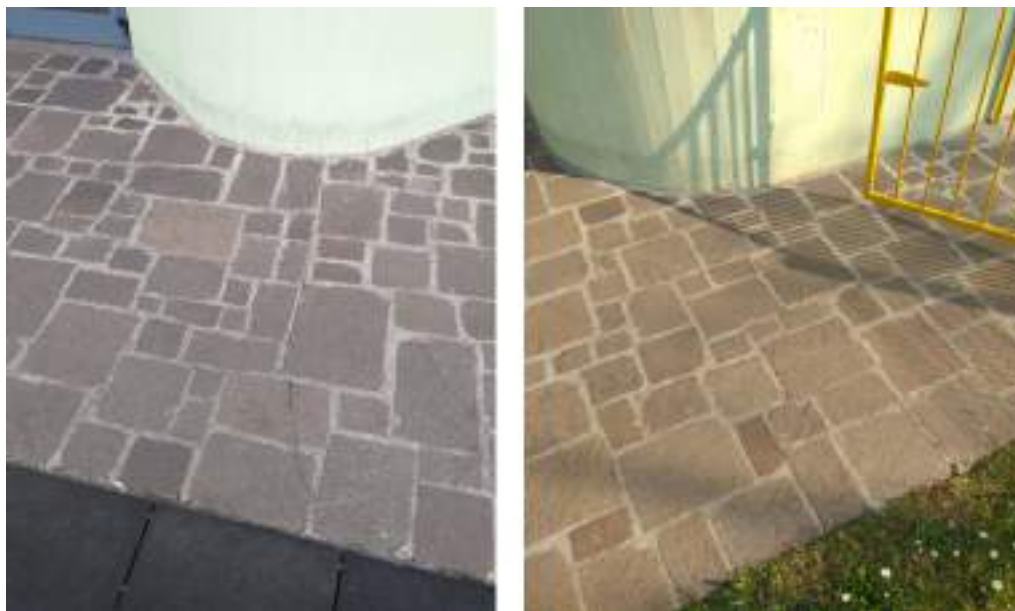
I marciapiedi esterni in porfido sono in discrete condizioni, si rilevano solo alcune fessure in corrispondenza delle cuspidi dell'edificio.

*Fessurazioni nei marciapiedi in porfido*
