VILLA LANFRANCHI

CONSERVAZIONE, RESTAURO E VALORIZZAZIONE  
DELLA VILLA LANFRANCHI E CASA DEL CUSTODE  
CUP J45F21001850006

PROGETTO ESECUTIVO  
VILLA LANFRANCHI

Relazione tecnica e  
documentazione fotografica

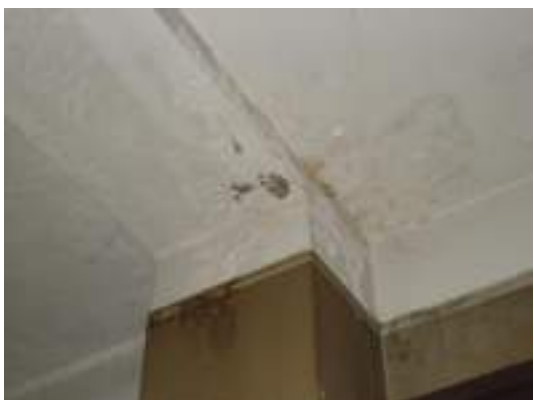
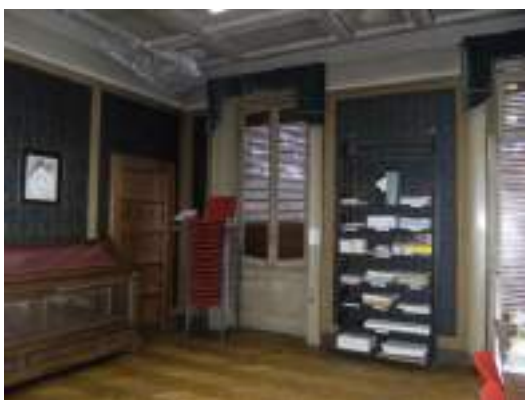
Al piano primo, si rileva la presenza di alcune macchie dovute a vecchie infiltrazioni di acqua piovana risalenti a prima che fosse eseguite il restauro delle coperture.

*Macchie di umidità da infiltrazione presenti sui soffitti*

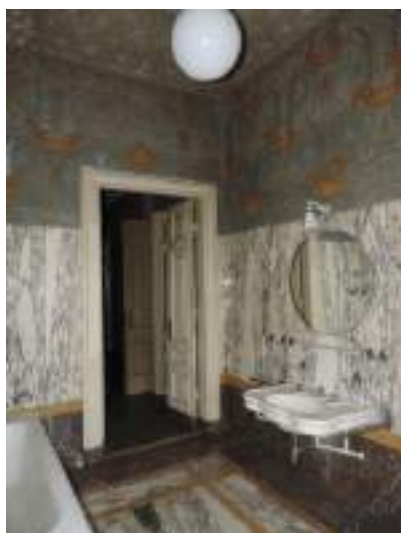
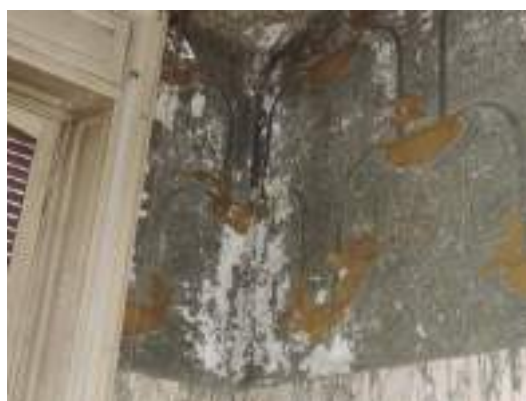
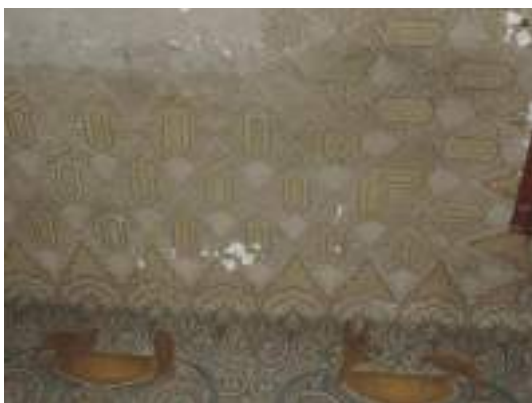
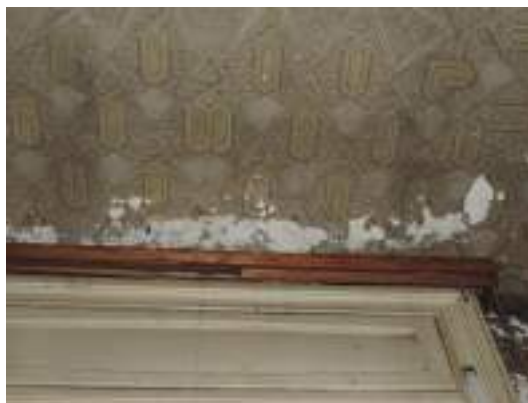
*Particolare dei fenomeni degenerativi presenti sulle pareti e sui soffitti del bagno 1*

Come evidenziato dalla documentazione fotografica, le superfici murarie decorate si presentano, in molte zone, decoese e/o sollevate a causa delle vecchie infiltrazioni di acqua meteorica dalla copertura (oggi risolte grazie ai recenti interventi di restauro della copertura) che, per via dell'asciugatura, hanno dato origine a fenomeni disgregativi causati da efflorescenze dovute alla cristallizzazione, con aumento di volume, dei sali.

Si prevede di intervenire con operatori qualificati per la conservazione delle superfici storiche decorate, mediante tecniche di pulitura, consolidamento degli intonaci e delle pellicole pittoriche e reintegrazione pittorica con pigmenti a base di terre naturali legate con acqua di calce eventualmente integrata con resina acrilica in dispersione acquosa.

La superficie interessata da tale intervento è costituita da mq 11.00 circa di soffitto e mq 45.00 circa di pareti.

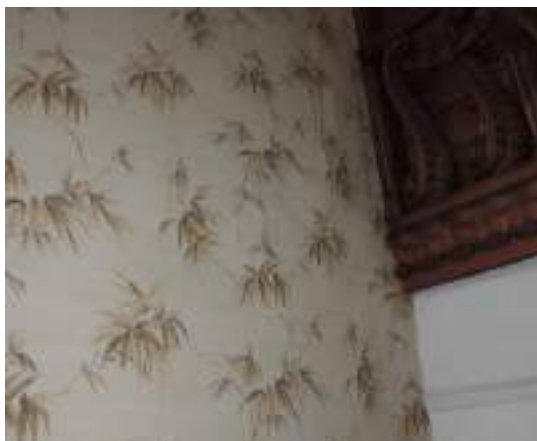
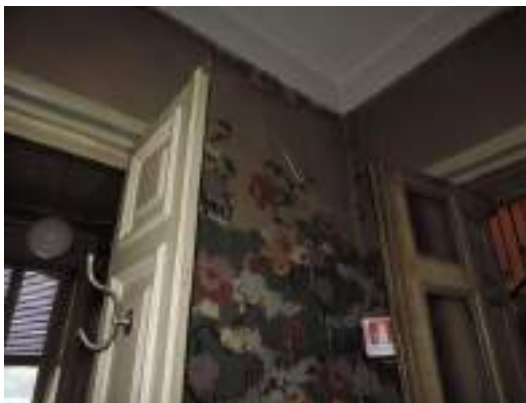
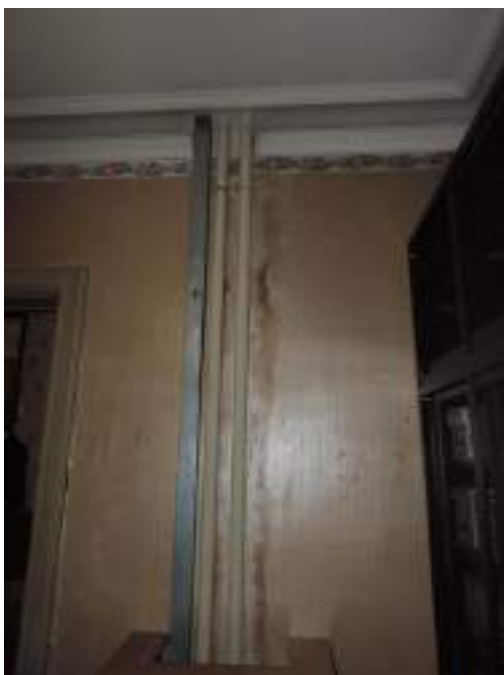
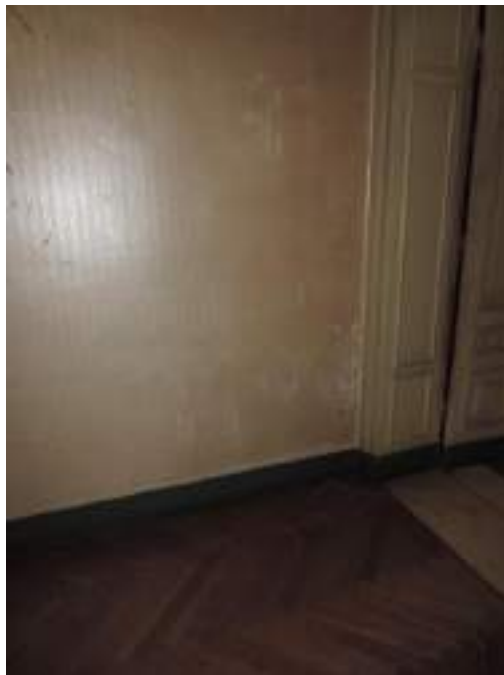
Il deterioramento delle tappezzerie è un fenomeno diffuso all'interno della villa, anche a causa della natura dei materiali. In tutti gli ambienti ove è presente il rivestimento delle pareti con carta da parati dipinta, si riscontrano fenomeni di distacco – rottura – strappi – mancanza di parti – danneggiamenti dovuti a vecchie infiltrazioni di acqua piovana o perdite da condutture di scarico.

*Particolari del degrado delle tappezzerie*

Le opere di conservazione prevedono: l'eliminazione di polveri e depositi con pennelli morbidi, aspirazione e soffiatura, l'eliminazione di depositi coerenti con gomme in lattice, la verifica della stabilità dei colori, la riadesione dei sollevamenti, il risarcimento di lacerazioni e lacune con velo e carta giapponese o carta occidentale e l'integrazione cromatica; le reintegrazioni potranno essere eseguite con le medesime carte da parati qualora fossero ancora rintracciabili.

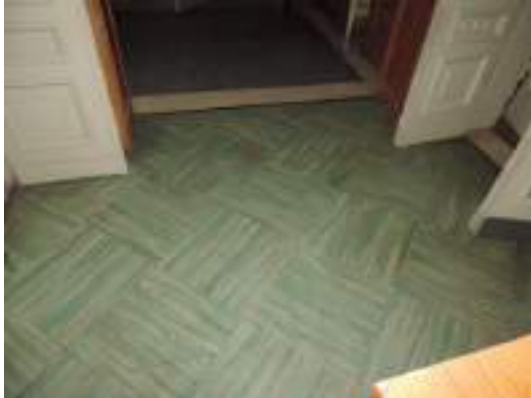
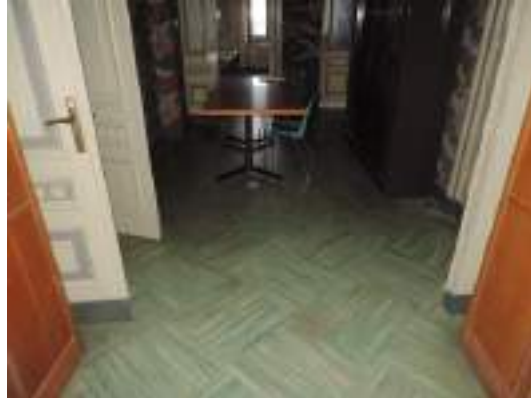
Al primo piano della villa, sia il disimpegno notte che la stanza individuata con il n° 11 sugli elaborati grafici allegati, hanno la pavimentazione originale ricoperta con linoleum. È previsto il recupero delle vecchie pavimentazioni con l'asportazione del linoleum e della relativa colla, nonché il ripristino delle pavimentazioni sottostanti mediante eventuale parziale smontaggio e riposizionamento a livello, stuccatura e levigatura.

*Pavimentazioni in linoleum da rimuovere*

La superficie interessata è di circa mq 18.00 per il disimpegno e di circa mq 14.00 per la stanza 11.

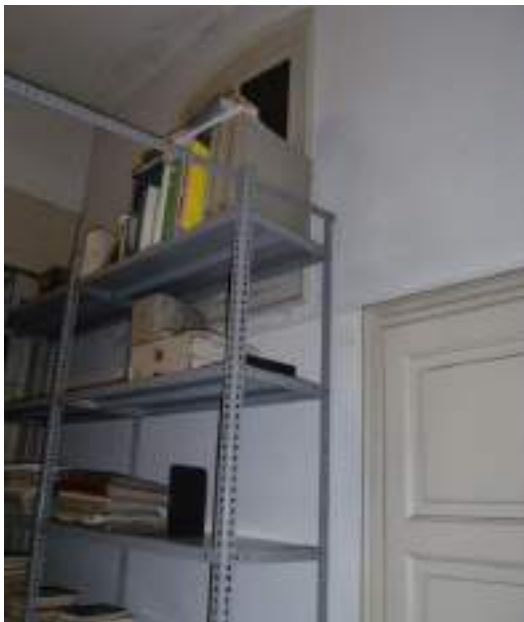
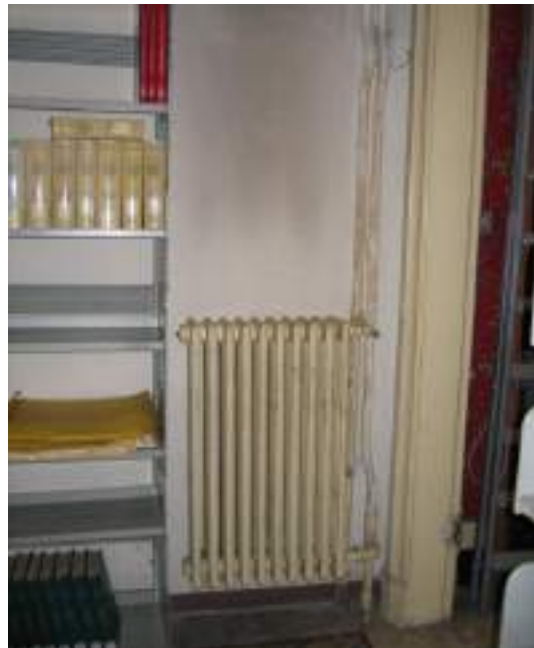
*Ambienti privi di rivestimenti e di apparati decorativi da sottoporre a tinteggiatura a calce*

È prevista la tinteggiatura a calce in colore bianco, salvo il ripristino di colori esistenti, nei locali privi di elementi decorativi in quanto prevalentemente di servizio:

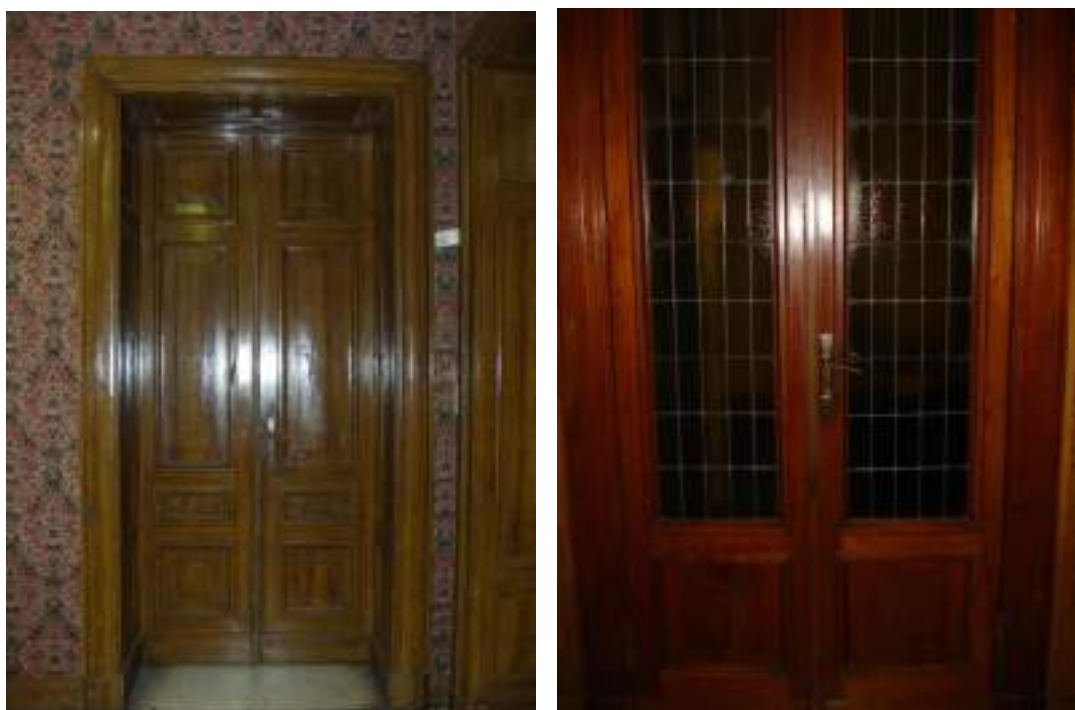
*Serramenti interni da sottoporre ad intervento strettamente conservativo*

La tecnica di intervento sarà quella medesima utilizzata per le opere conservative eseguite nell'ambito dell'intervento del 2013/14, che prevede la pulitura delle superfici con ovatta di cotone imbevuta con miscela di solventi aromatici finalizzata alla rimozione di vecchie finiture a cera degradate, di ridipinture fuori tono e di accumuli di sostanze grasse; si procederà poi con la stuccatura di fori e lesioni, alla lucidatura finale con vernice trasparente per legno identica a quella esistente e a finitura a cera d'api in essenza di trementina.
