Area industriale dismessa Via IV Novembre Palazzolo
sull'Oglio (BS)

INDAGINE AMBIENTALE
PRELIMINARE

Rif: 96-2021

Emissione del 11 dicembre 2021

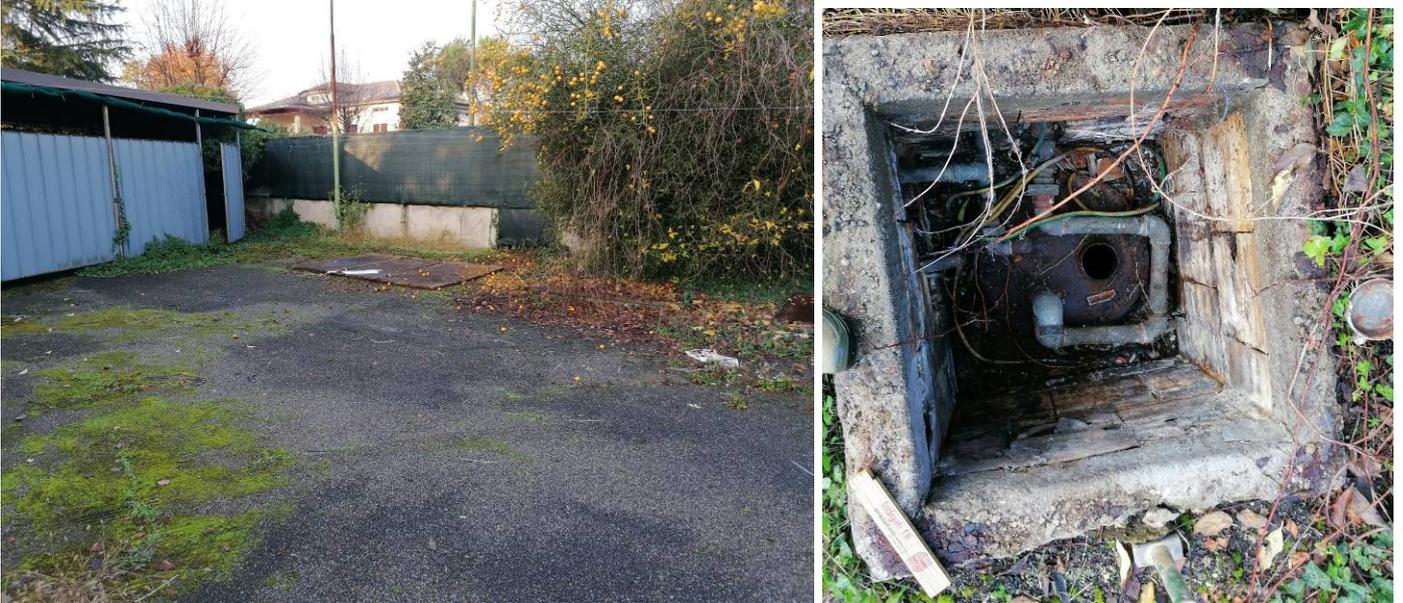
Fig. 13 serbatoi interrati (3)

Nel piazzale ad ovest del fabbricato di produzione vi sono due serbatoi interrati (3) utilizzati per il deposito di gasolio uso riscaldamento.

Non sono state reperite documentazioni inerenti attività di bonifica in fase di dismissione, gli stessi sono tuttavia risultati completamente vuoti.

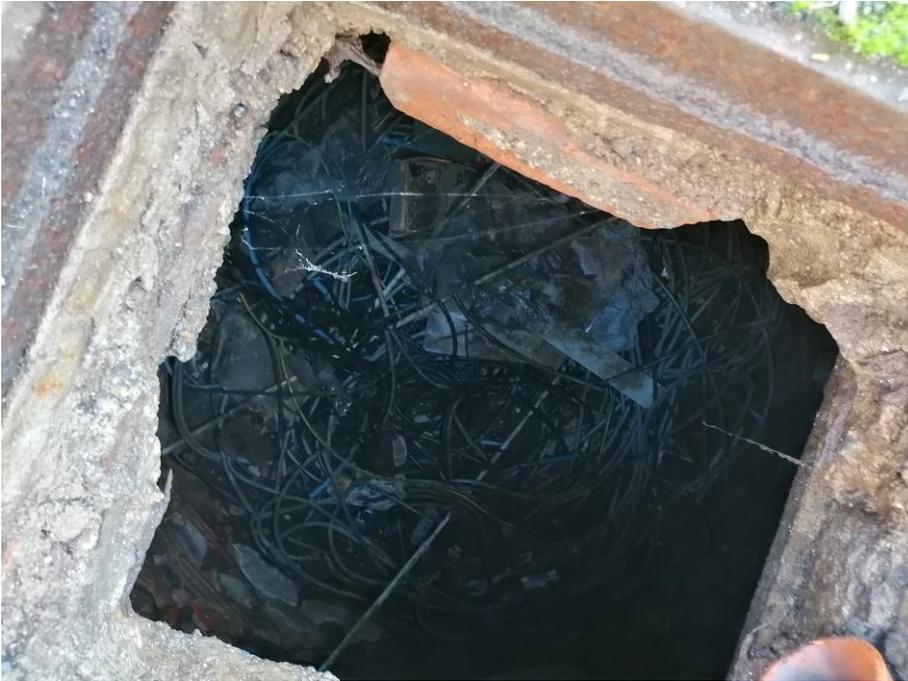
Fig. 17 Pozzo perdente (8)

Tra il fabbricato di produzione ed il magazzino è stato rinvenuto un pozzo perdente avente diametro di 2 m e profondità di 2 m circa.

Lo stesso è stato realizzato in opera, all'interno è stata rilevata la presenza di un consistente quantitativo di cavi elettrici.

Una blanda matrice limosa è stata rilevata sul fondo del pozzo perdente

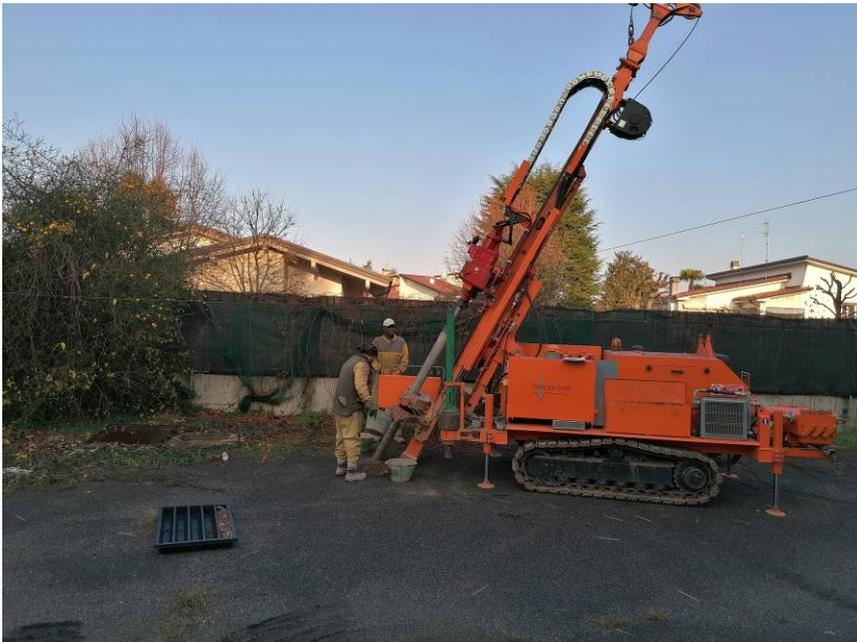
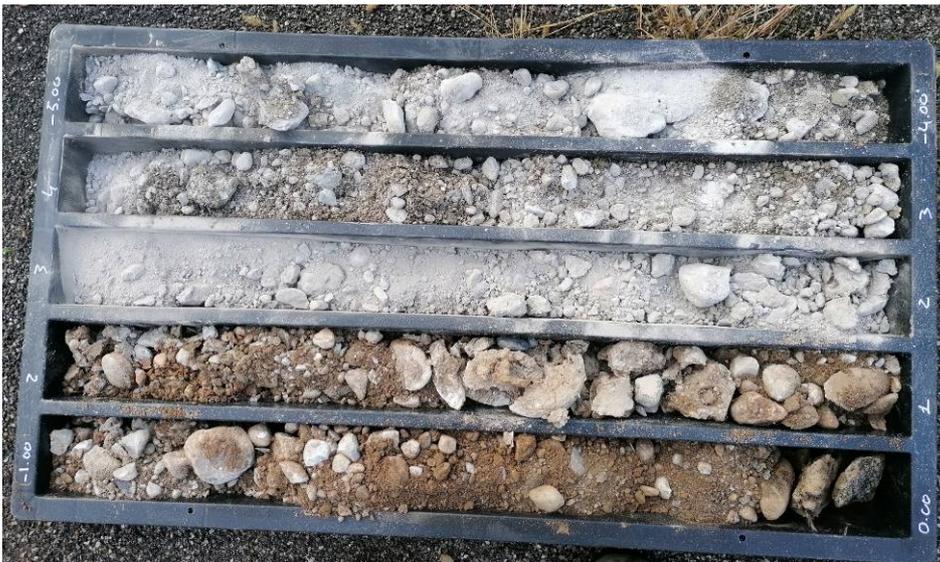
Sondaggio S1	
Ubicazione	Lato serbatoio interrato
Profondità	5 m inclinato 30°
Stratigrafia	0 – 0.2 m asfalto 0.2 - 2.0 m Ghiaia e sabbia con ciottoli in blanda matrice limosa 2.0 – 5.0 m Ghiaia e sabbia con ciottoli

Note	Nessuna evidenza di contaminazione
------	------------------------------------

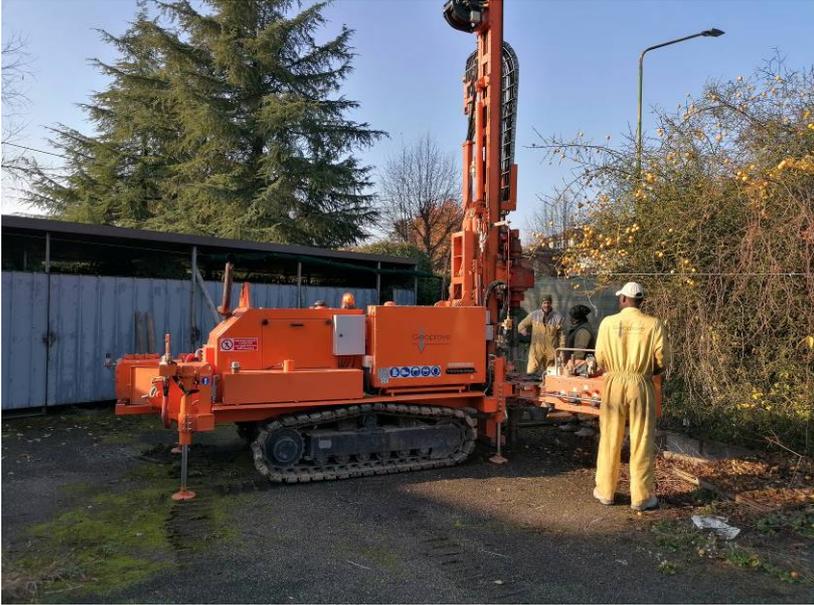
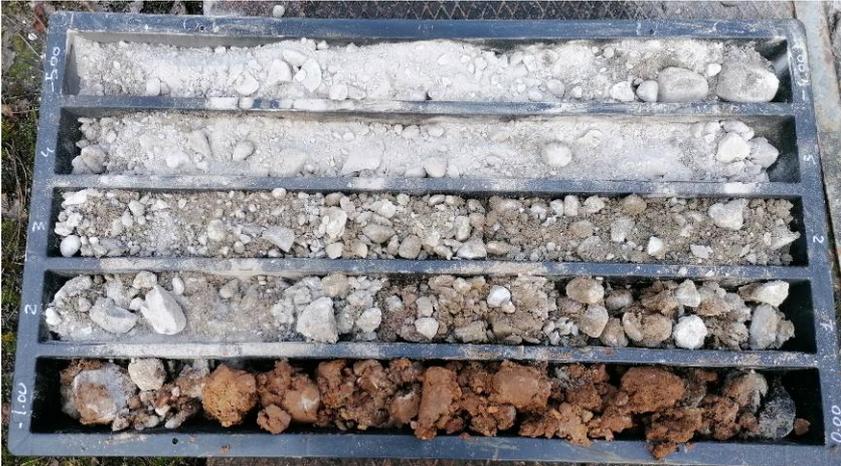
Sondaggio S2	
Ubicazione	Lato serbatoio interrato
Profondità	5 m inclinato 10°
Stratigrafia	0 – 0.2 m asfalto 0.2 – 0.8 m Ghiaia e sabbia con ciottoli in matrice limosa 0.8 – 5.0 m Ghiaia e sabbia con ciottoli

Note	Nessuna evidenza di contaminazione

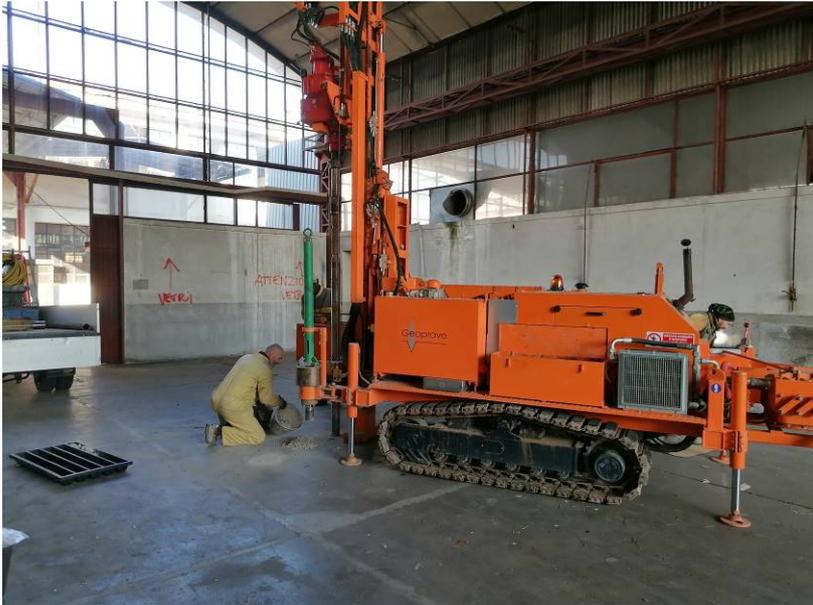
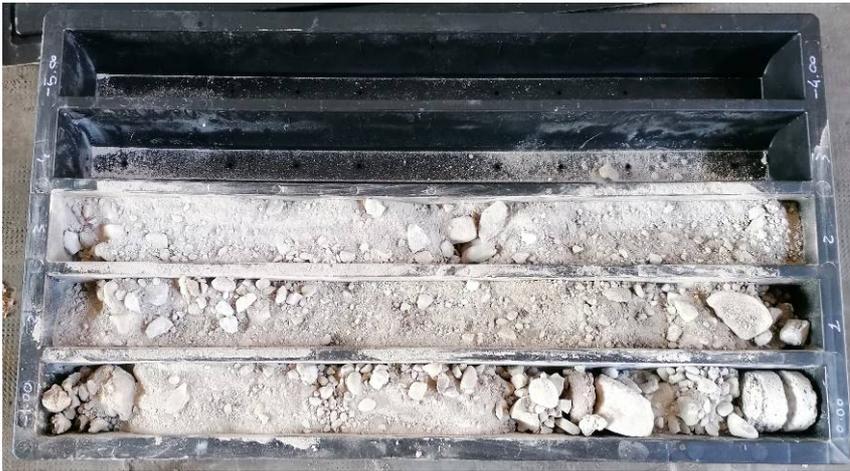
Sondaggio S3	
Ubicazione	Magazzino
Profondità	3 m
Stratigrafia	0 – 0.2 m soletta 0.2 - 3.0 m Ghiaia e sabbia con ciottoli

Note	Nessuna evidenza di contaminazione

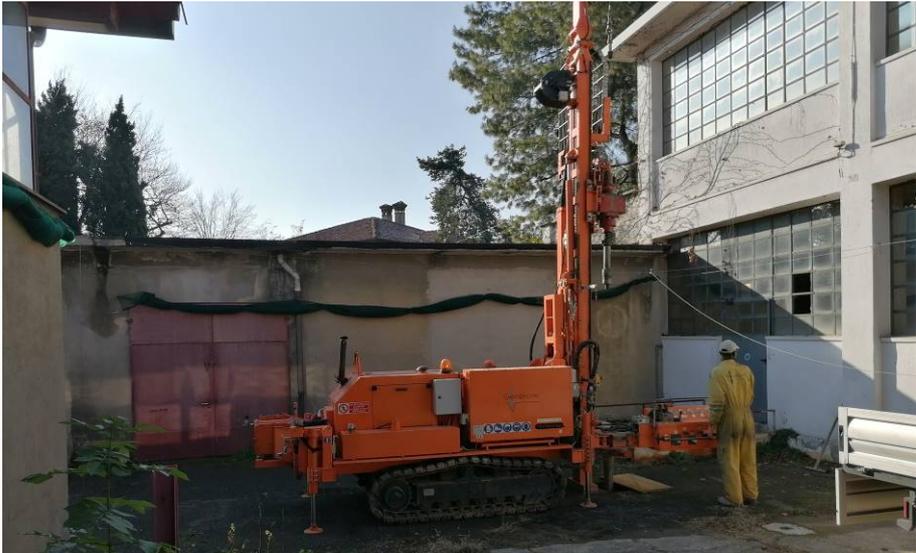
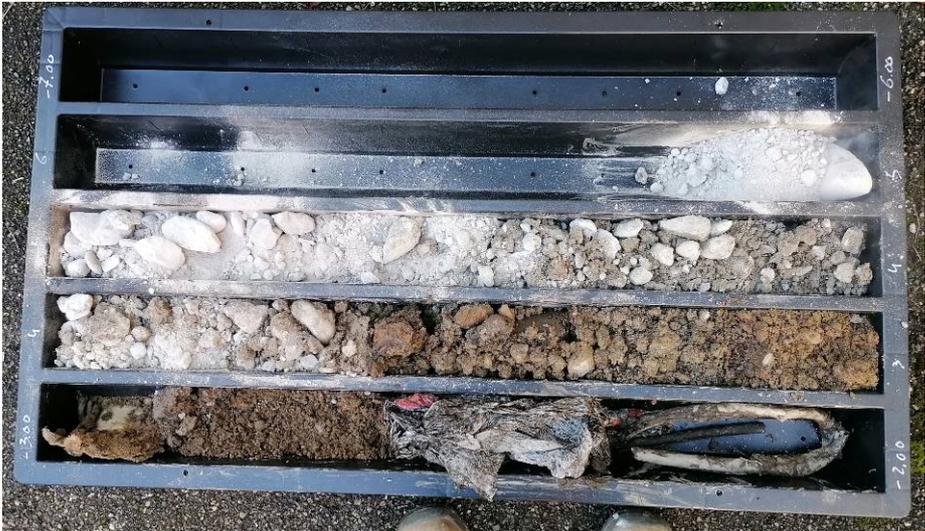
Sondaggio S4	
Ubicazione	Pozzo perdente
Profondità	3 m
Stratigrafia	2.5 – 3.5 m Ghiaia e sabbia in abbondante matrice limosa 3.5 – 5.5 m Ghiaia e sabbia con ciottoli

Note	Presenza di scarti di cavi metallici sul fondo

Gli esiti analitici risultano tutti conformi alla tab. 1/b All. 5 parte IV D. Lgs. 152/06. Il solo campione S4 2.5 – 3.5 m prelevato alla base del pozzo perdente ha evidenziato concentrazioni tendenzialmente elevate di Rame, Zinco ed Idrocarburi C>12 comunque ampiamente entro i limiti della tabella 1 colonna b all. 5 parte IV titolo V D. Lgs. 152/06.

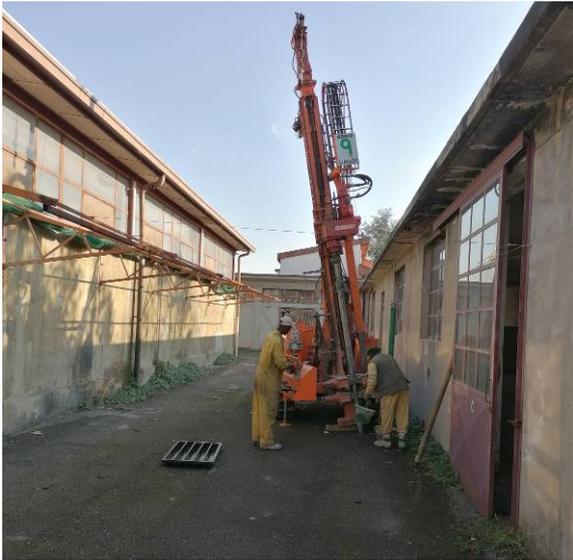
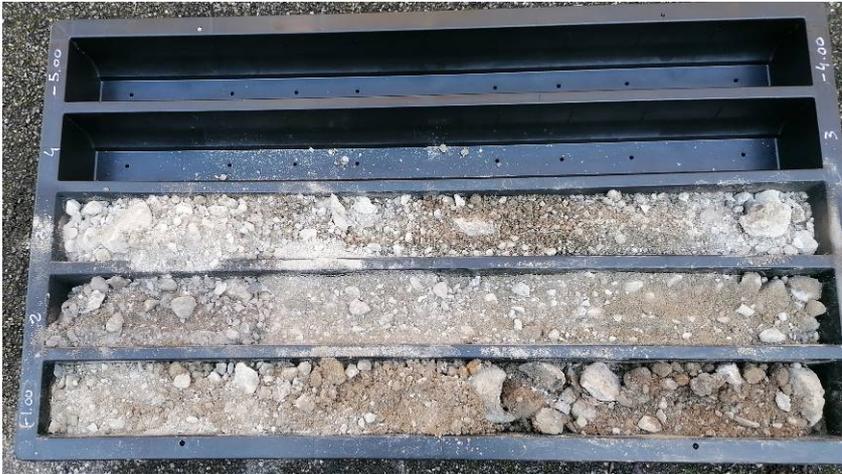
Sondaggio S5	
Ubicazione	Locale lavorazioni termiche
Profondità	3 m inclinato 15°
Stratigrafia	0 - 0.2 asfalto 0.2 - 3 m Ghiaia e sabbia con ciottoli

Note	Nessuna evidenza di contaminazione

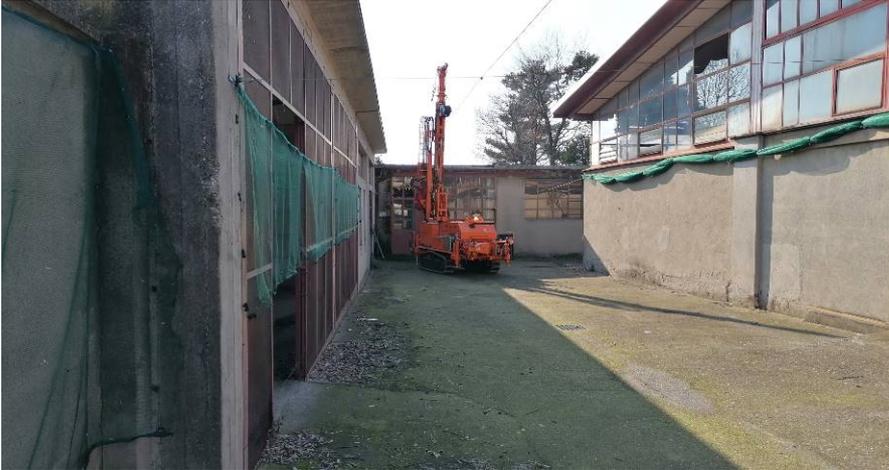
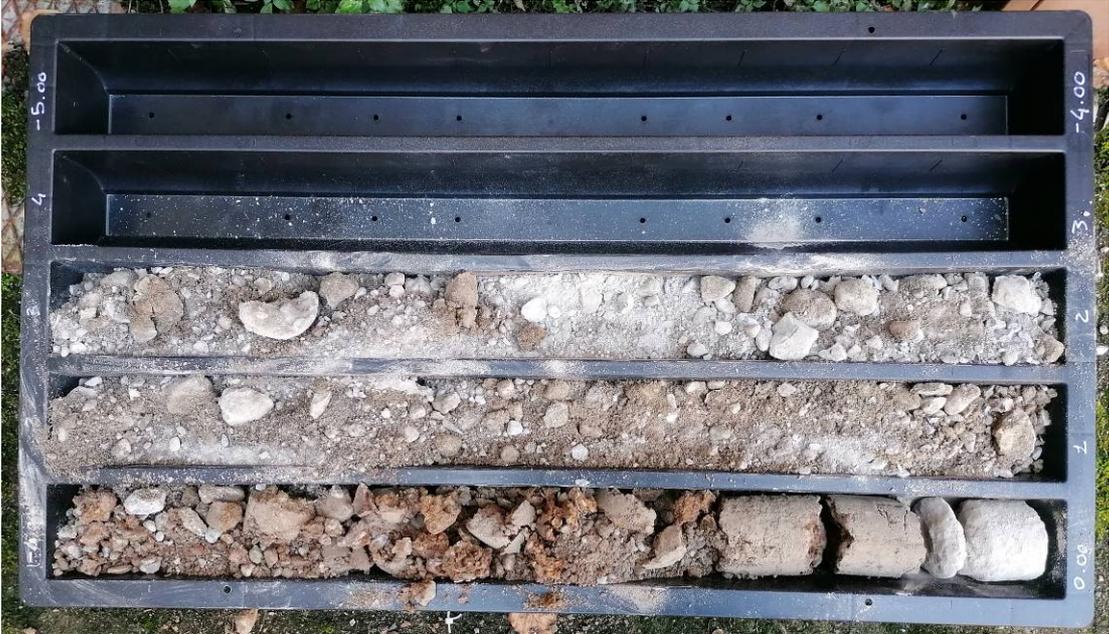
Sondaggio S6	
Ubicazione	Locale lavorazioni termiche
Profondità	3 m
Stratigrafia	0 - 0.2 asfalto 0.2 - 0.6 m Limo con ghiaia 0.6 - 3 m Ghiaia e sabbia con ciottoli

Note	Nessuna evidenza di contaminazione
