Area industriale dismessa Via IV Novembre Palazzolo
sull'Oglio (BS)

INDAGINE AMBIENTALE
PRELIMINARE

Rif: 96-2021

Emissione del 11 dicembre 2021

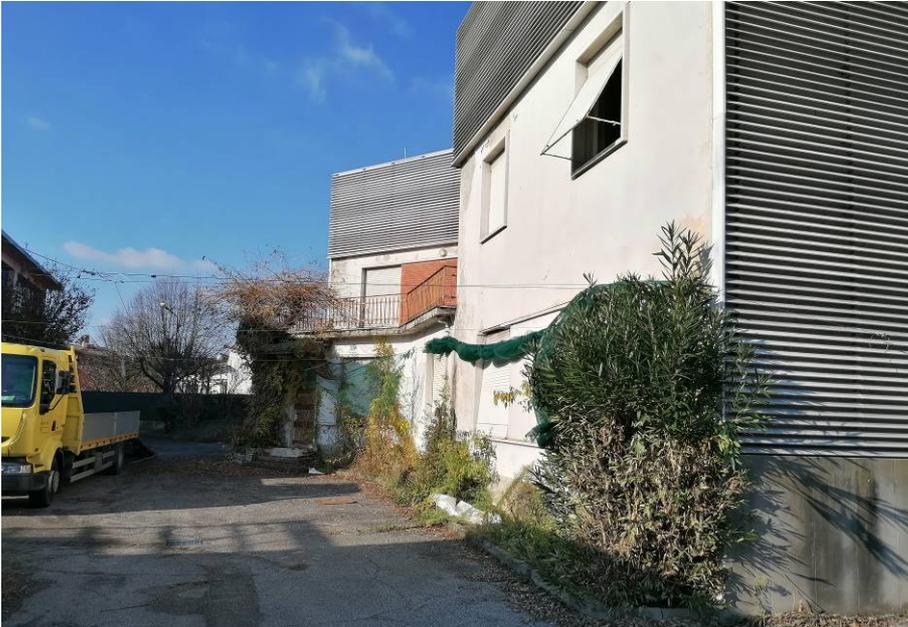
Fig. 10 Palazzina uffici (1)

Lo stabile a lato dell'ingresso (1) era adibito a palazzina uffici mentre il fabbricato di fronte all'accesso (2) era utilizzato per le lavorazioni meccaniche dei bottoni. Lo stesso risulta strutturato su due livelli senza interrati.

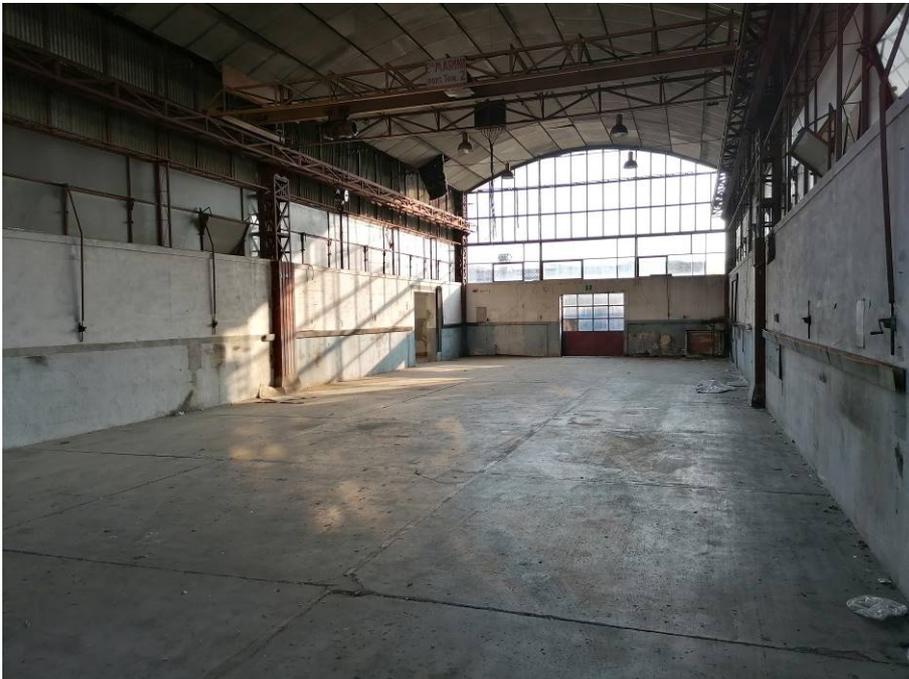
Fig. 14 Magazzino (4)

Il fabbricato ubicato ad est (4) era adibito a magazzino mentre i locali posti a sud (5) erano utilizzati per le lavorazioni termiche.

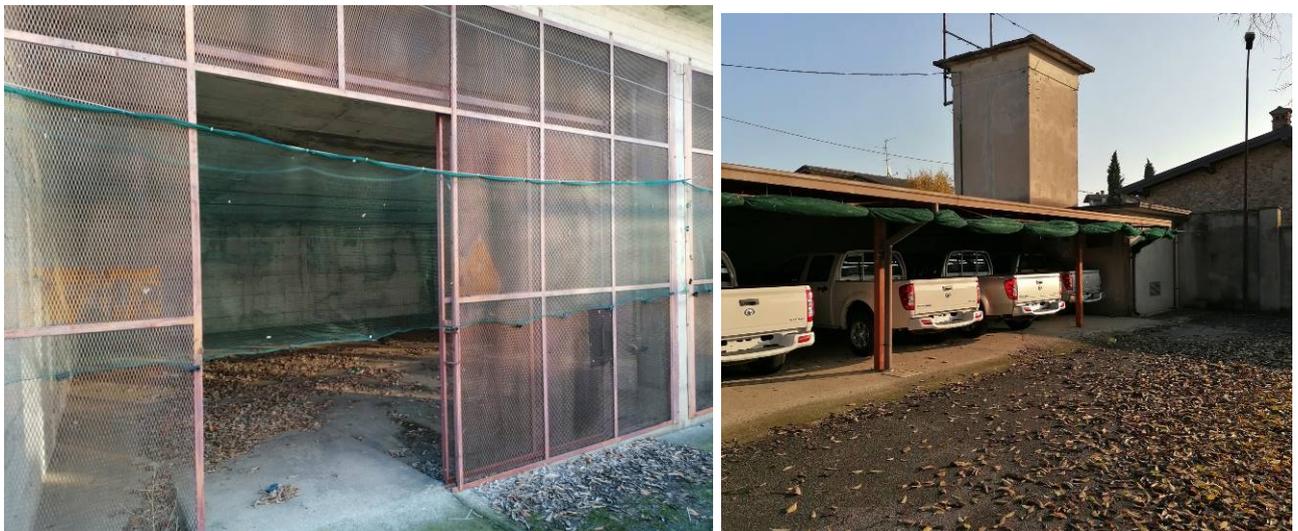
Fig. 16 Esposizione (6) e tettoia parcheggio (7)

Il fabbricato posto ad est dell'area (6) era utilizzato per l'esposizione dei modelli in legno mentre a nord est vi è una tettoia adibita a parcheggio auto (7).
