VILLA LANFRANCHI  
PARCO DELLE TRE VILLE

CONSERVAZIONE, RESTAURO E VALORIZZAZIONE  
DELLA VILLA LANFRANCHI E CASA DEL CUSTODE  
CUP J45F21001850006

PROGETTO ESECUTIVO  
VILLA LANFRANCHI

Rilievo geometrico  
stato di fatto - indicazioni di progetto  
Planimetria piano seminterrato  
scala 1:50

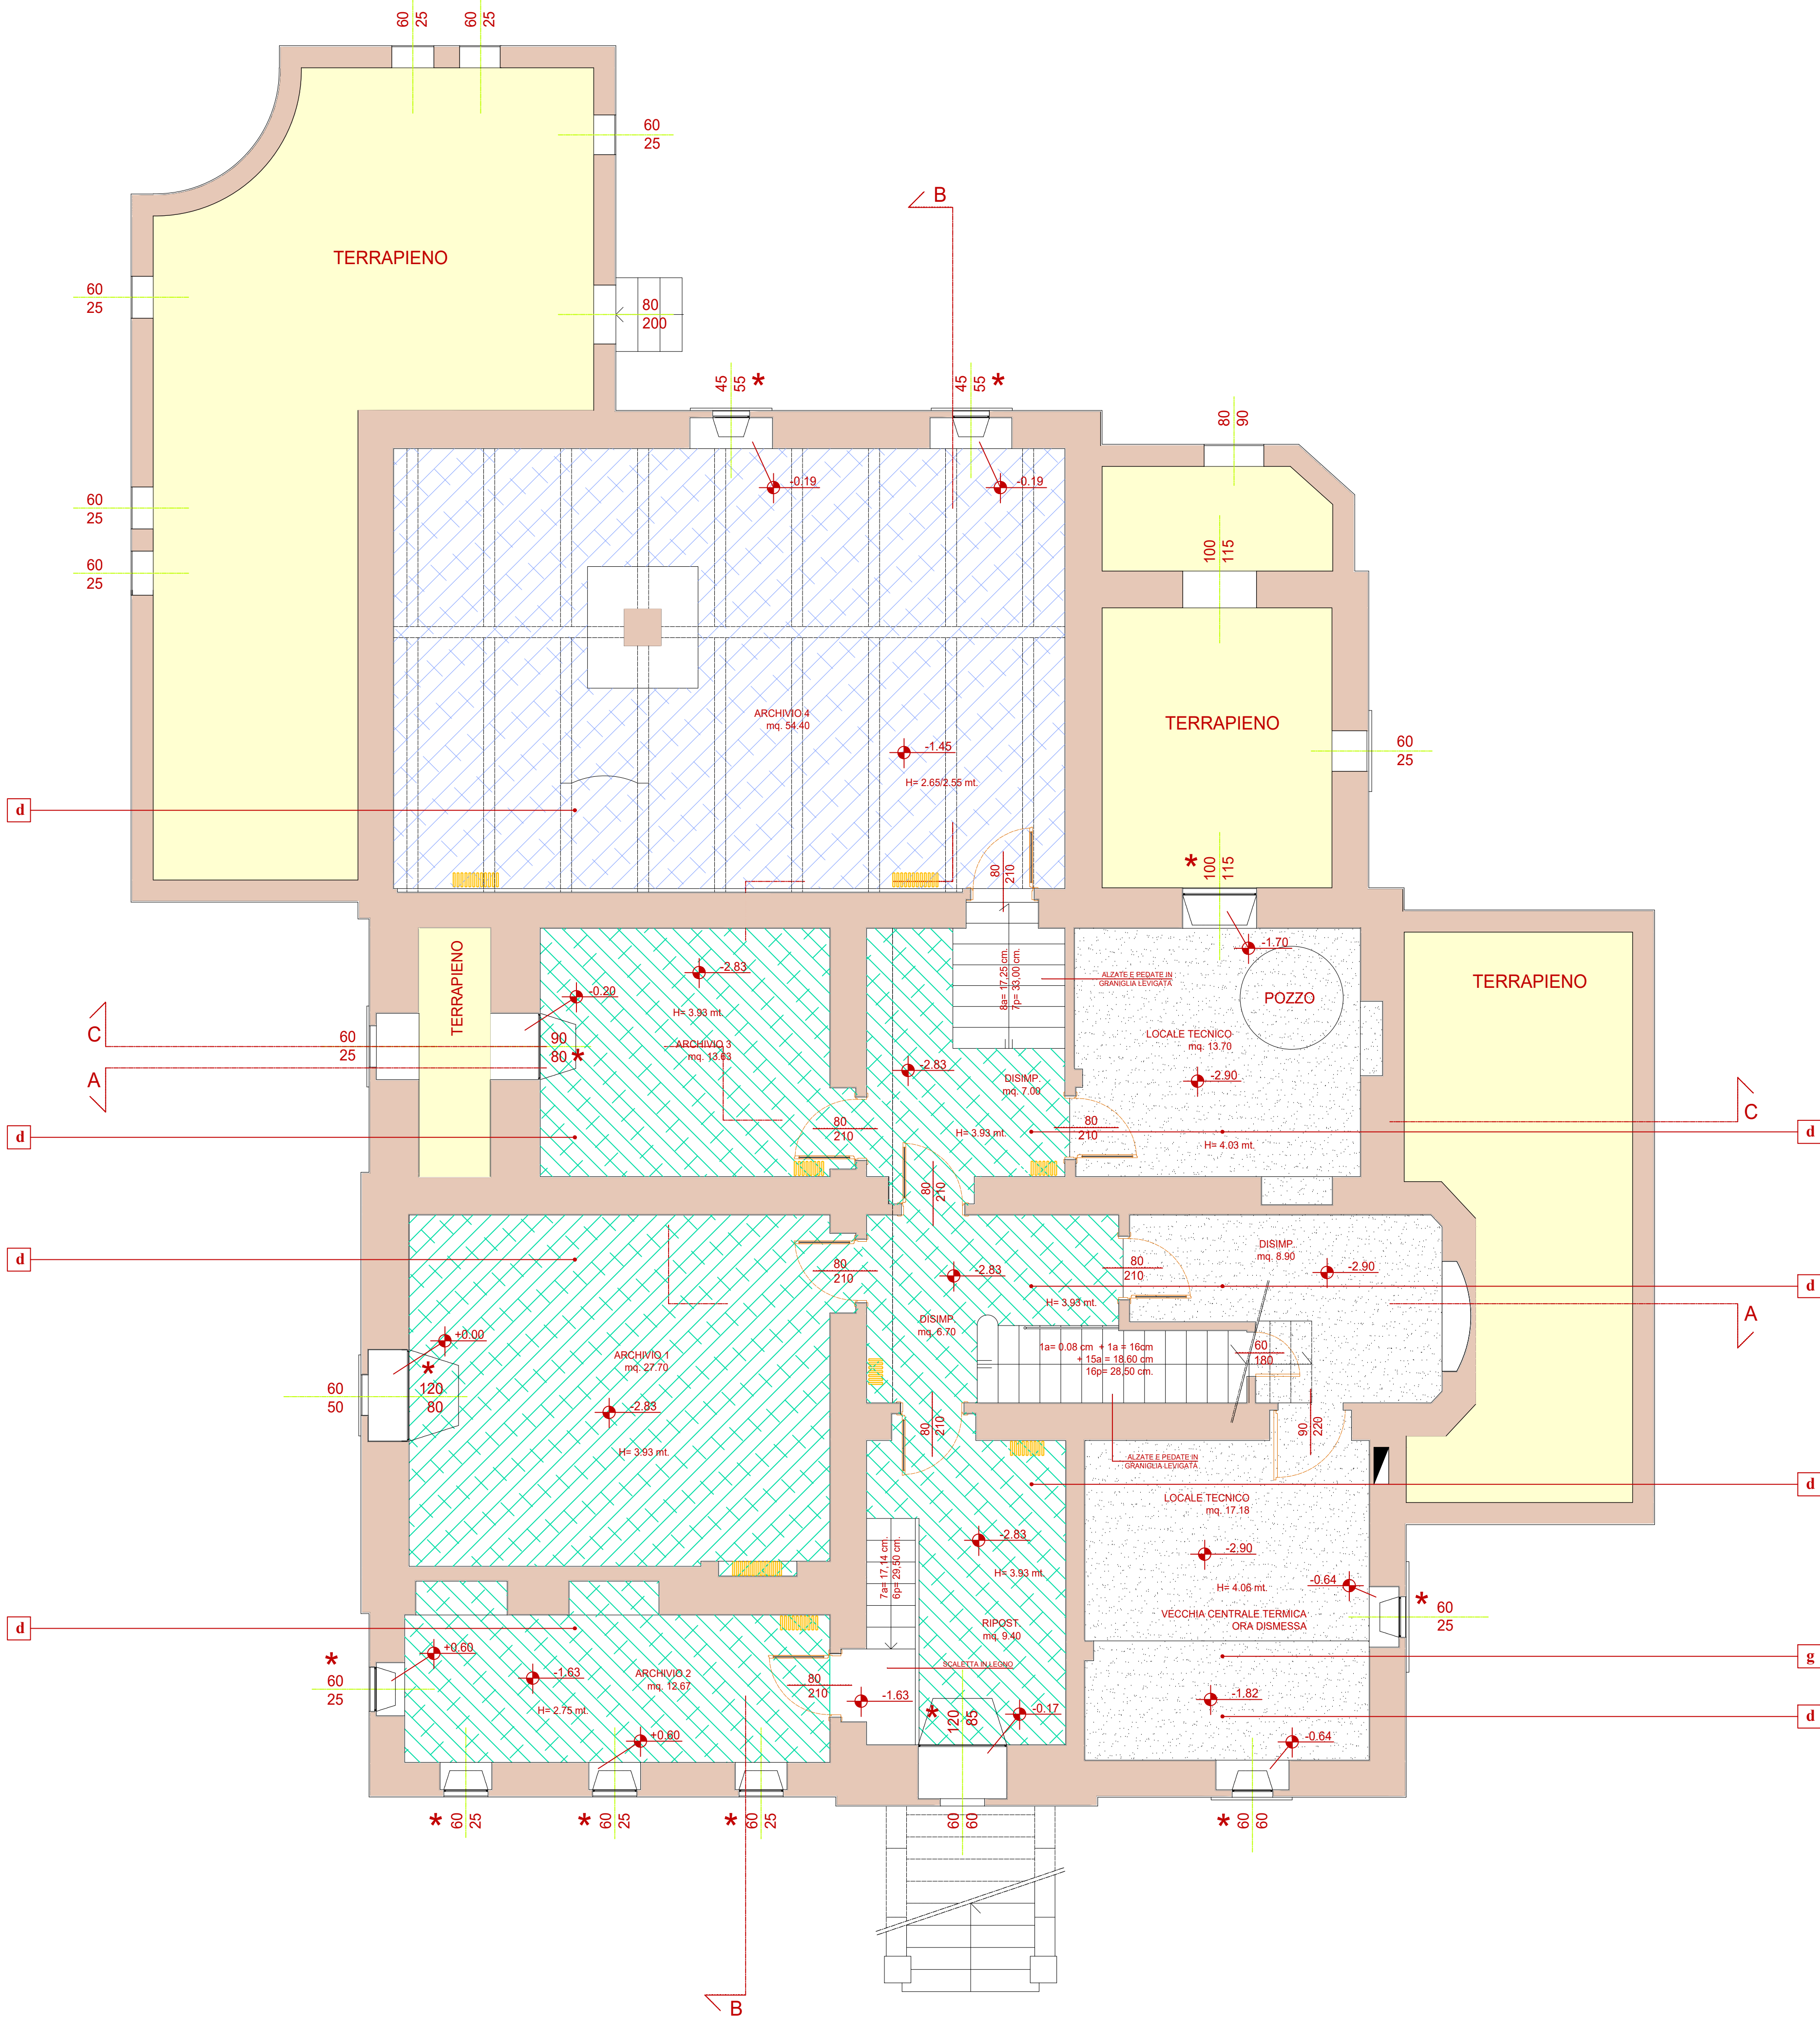
1 - 1RP

L'intervento prevede opere di manutenzione delle superfici interne, dei pavimenti e dei serramenti, nonché opere di adeguamento e messa a norma dell'impiantistica idrotermosanitaria ed elettrica, senza opere murarie, nello spirito della conservazione integrale dei materiali e delle finiture esistenti
